**INSTITUTO NACIONAL DE AGUAS POTABLES Y ALCANTARILLADOS  
(INAPA)  
DIRECCION DE SUPERVISION Y FISCALIZACION DE OBRAS  
DEPARTAMENTO DE SUPERVISIÓN DE OBRAS CIVILES  
"Año de la Consolidación de la Seguridad Alimentaria"**

**INFORME TÉCNICO DE SUPERVISION DE OBRA  
REPORTE DE CUB. NO. 2  
PERIODO DE EJECUCION DE TRABAJOS DESDE 14/01/2020 HASTA 16/02/2020**

Referencia : **Obra:** Reconstrucción Cruce De Rio Nigua De Línea De Impulsión Ø20" Acero (SCH-20) Campo De Pozo Acueducto De Haina, Lote IV  
**Contrato:** 045/2019  
**Contratista:** Cesar Vicente Calcaño Quiñonez  
**Provincia:** San Cristóbal

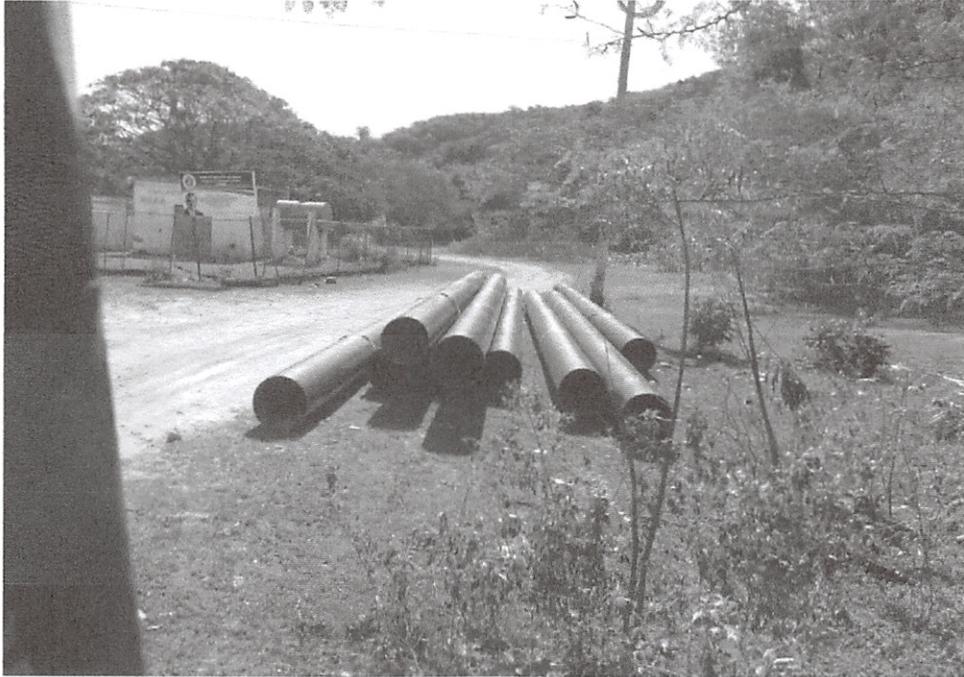
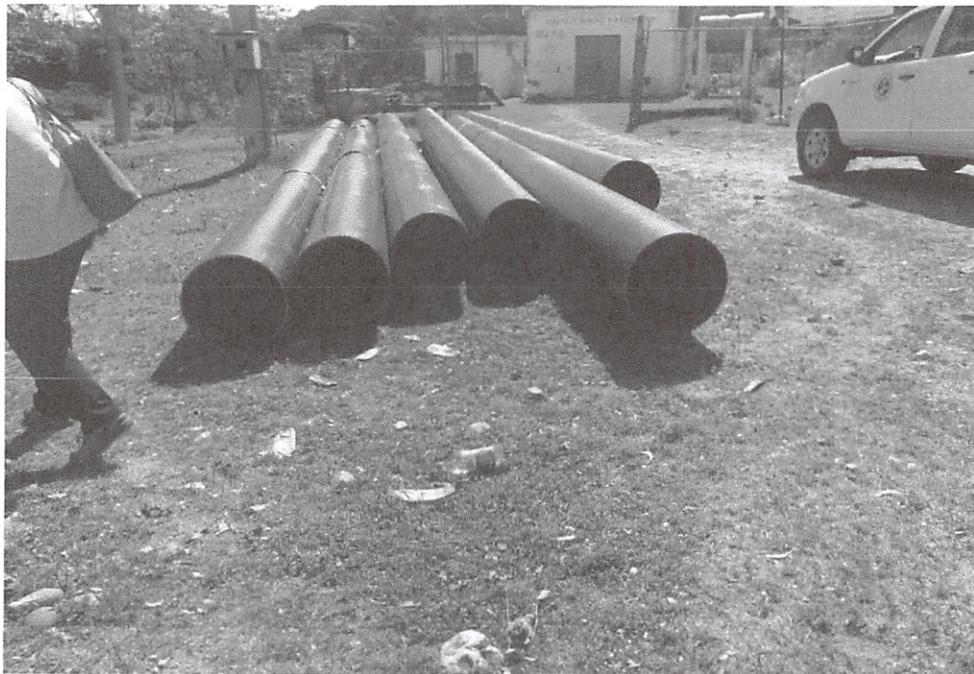
Ilustración 1y 2: Tuberías de acero  $\varnothing 20''$  15 unidades en total.

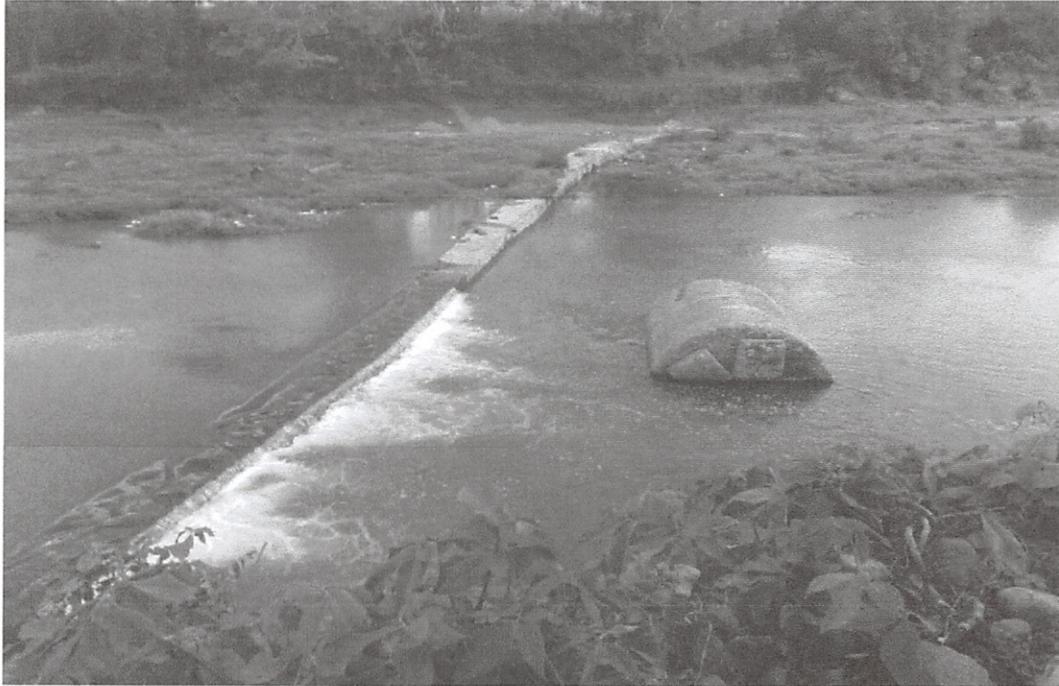
*Ilustración 3: Vista de Obstáculo el cual en la reunión el miércoles 3 de marzo de 2020 se opto por bordear en la colocación de la tubería de  $\varnothing 20$ .*
