INSTITUTO NACIONAL DE AGUAS POTABLES Y ALCANTARILLADOS  
(INAPA)

REHABILITACIÓN DEPÓSITOS REGULADORES  
ACUEDUCTO LA ROMANA

PROVINCIA LA ROMANA

LOCALIZACIÓN, UBICACIÓN E ÍNDICE

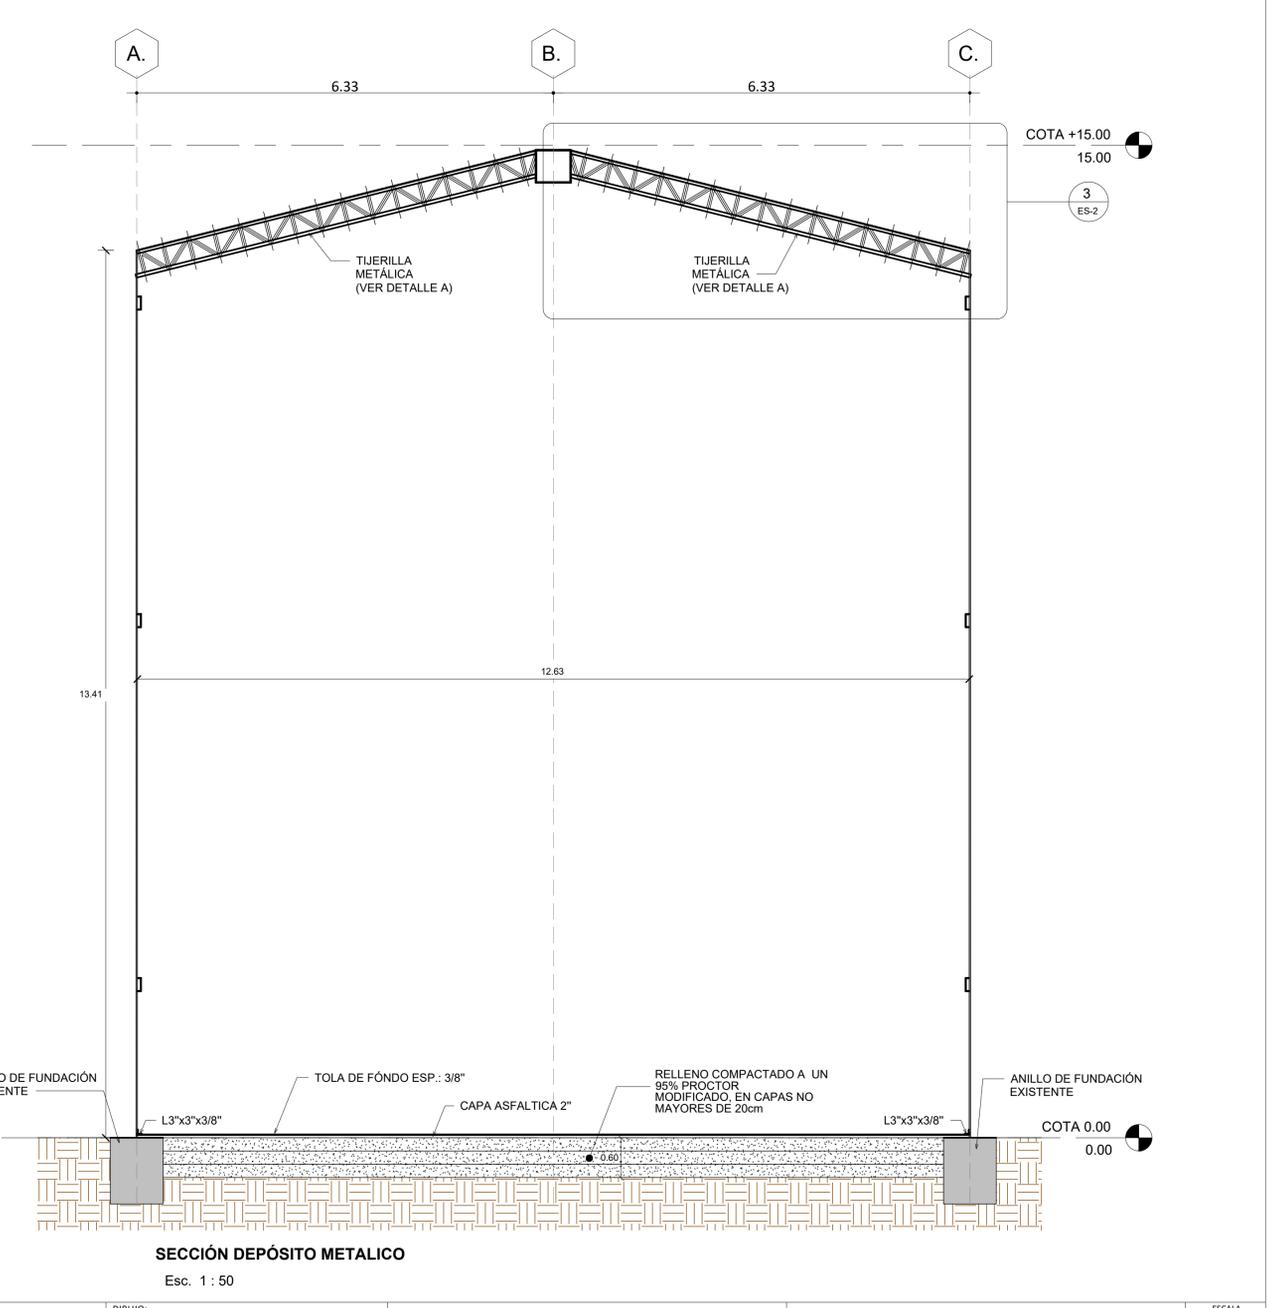
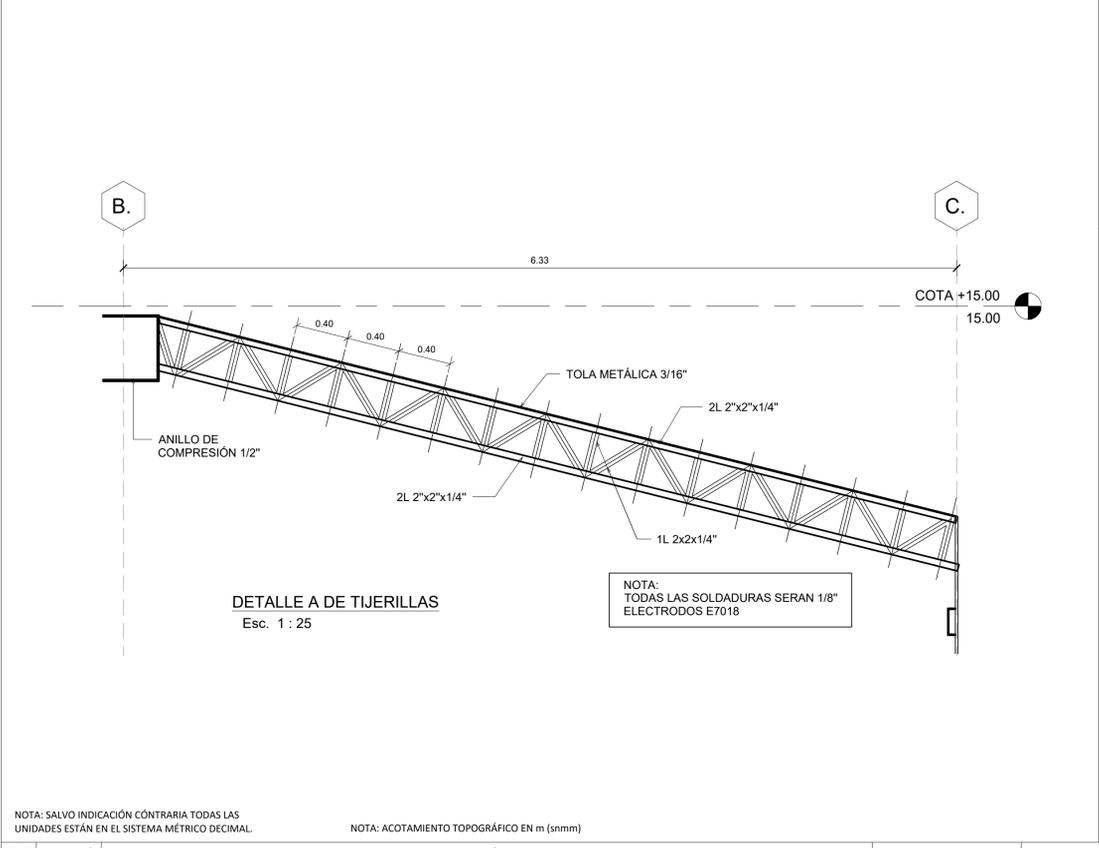
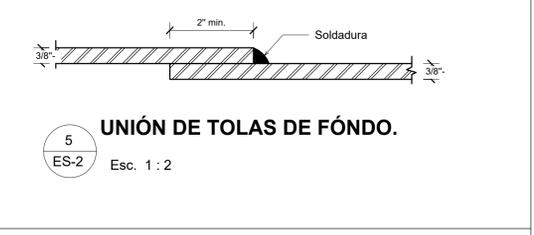
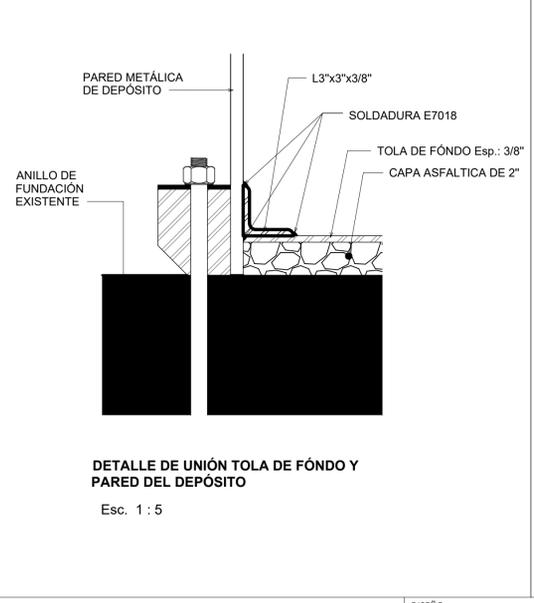
DETALLES DE REHABILITACIÓN  
DEPÓSITO DE ACERO SOLDADO  
CAPACIDAD 1894 M3 (500,000gls)

- NOTAS DE REHABILITACIÓN DEPÓSITO DE ACERO SOLDADO 1,894 m<sup>3</sup> (500,000gls):
- CAMBIO DE LA ESTRUCTURA DEL TECHO, LA MISMA ESTÁ TOTALMENTE COLAPSADA POR LO CUAL SE DEBE RECONSTRUIR EL ÚLTIMO ANILLO METÁLICO, LAS TIJERILLAS Y LA TOLA DEL TECHO METÁLICA 3/16" . (VER DETALLE ANEXO).

- SUSTITUCIÓN DE LA TOLA DE FÓNDO, LAS ESPECIFICACIONES TÉCNICAS DE LA NUEVA PLANCHA DE PISO SERIA DE 3/8 PULGADAS DE ESPESOR GRADO A36, BISELADO EN SUS BORDES, LA SOLDADURA SERÁ SEGÚN AWWA, E-70XX, Ó SUPERIOR.

- APLICAR SAND BLASTING CON CHORREADO ABRASIVO A METAL BLANCO, SEGÚN NORMAS SWEDISH STANDARD INSTITUTION (SIS SA3), Y EL STEEL STRUCTURES PAINTING COUNCIL PITTSBURGH USA (SSPC-SP5) AL INTERIOR DEL TANQUE. CON ESTA APLICACIÓN SE DEBERÁ CONSEGUIR ELIMINAR COMPLETAMENTE LA CASCARILLA DE LAMINACIÓN, LA HERRUMBRE Y LAS MATERIAS EXTRAÑAS, LUEGO DE LA SUPERFICIE DEBERÁ LIMPIARSE CON AIRE COMPRIMIDO LIMPIO. EN ESTAS CONDICIONES LA SUPERFICIE DEBERÁ PRESENTAR UN COLOR BLANCO METÁLICO UNIFORME.

- APLICAR SAND BLASTING CON CHORREADO ABRASIVO A METAL GRIS, CASI BLANCO SIS SA2½ (SSPC-SPL O). CON ESTE TRATAMIENTO SE ELIMINAN LA CASCARILLA DE LAMINACIÓN, LA HERRUMBRE Y LAS MATERIAS EXTRAÑAS Y PUEDEN QUEDAR ALGUNAS TRAZAS EN FORMAS DE MANCHAS. LA SUPERFICIE DEBERÁ LIMPIARSE CON AIRE COMPRIMIDO LIMPIO Y SECO, O CON CEPILLO LIMPIO.

- APLICAR PRODUCTO SIKAGUARD-62 EN EL INTERIOR DEL TANQUE SIGUIENDO LAS ESPECIFICACIONES DEL MANUAL DE APLICACIÓN DEL PRODUCTO ANEXO A ESTE INFORME. ESTE PRODUCTO LE DARÁ UNA PROTECCIÓN A LAS PARTES METÁLICAS DEL TANQUE, PROVEYENDO IMPERMEABILIDAD A LA ESTRUCTURA EVITANDO EL ATAQUE DE LOS MINERALES Y QUÍMICOS DEL AGUA A LA MISMA

- EN EL EXTERIOR DEL TANQUE, APLICAR PINTURA DEL TIPO AMERCOAT Y LOS COLORES SEGÚN EL INAPA.
  - ACERA DE CÓNCRETO. RECOMENDAMOS COLOCAR UNA ACERA DE CÓNCRETO SIMPLE A TODO EL ALREDEDOR DEL TANQUE CON FINES DE DAR MANTENIMIENTO Y OPERATIVIDAD.

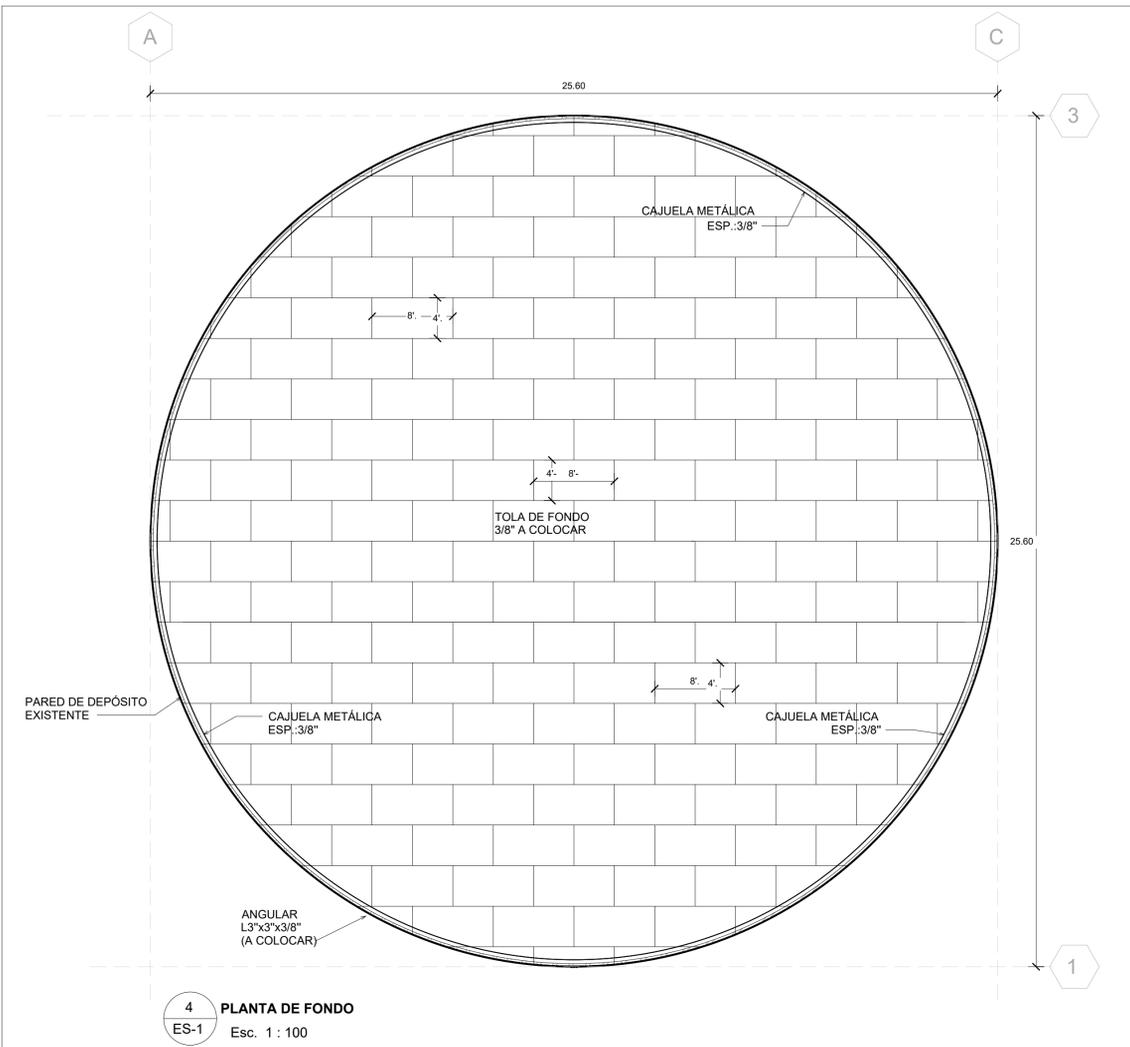
4 PLANTA DE FONDO  
ES-1 Esc. 1 : 100

1. COLOCACIÓN DE TOLA DE FONDO DE 3/8 PULGADAS DE ESPESOR GRADO A36, BISELADO EN SUS BORDES, LA SOLDADURA SERÁ SEGÚN AWWA, E-70XX Ó SUPERIOR. DEBIDO A QUE LAS JUNTAS FRÍAS FORMADAS POR HORMIGÓN DE ETAPAS DIFERENTES SON INEVITABLES, DE AHÍ QUE LA SOLUCIÓN PROVISIONAL REALIZADA (ANILLO DE HORMIGÓN PERIMETRAL), NO RESUELVE LA SITUACIÓN. (VER DETALLE ANEXO).

2. RETIRAR VIGA DE HORMIGÓN EN BORDE PERIMETRAL INTERIOR, PARA LOGRAR UNIÓN DE PLANCHAS METÁLICAS NUEVAS AL PERÍMETRO DEL TANQUE, DE NO RETIRARSE LA VIGA DE HORMIGÓN LOS PERNOS DE LA PLACA DE INICIO (H=0.50 m) SE VERÍAN AFECTADOS EN EL PROCESO DE SOLDADURA.

3. DEBERÁ REFORZARSE EL PERÍMETRO INTERIOR CON UNA PLANCHUELA ADICIONAL EN EL PERÍMETRO, DE ESPESOR DE 3/8" DESPUÉS DE COLOCARSE LA TOLA DE FONDO, PARA LOGAR EMPOTRAMIENTO SEGURO (VER DETALLE ANEXO).

4. REALIZAR UN SELLO HIDRÁULICO LUEGO DE LA SOLDADURA DE LAS PLANCHAS DEL PERÍMETRO INTERIOR, CONSTRUYENDO UNA CAJUELA METÁLICA 20X20 cm ALREDEDOR DEL INTERIOR DEL TANQUE RELLENO DE BENTONITA, EL CUAL PERMITIRÍA HERMETICIDAD ANTE EVENTOS TRANSITORIOS (SISMO), **RECORDAR QUE EL HIBRIDO DE HORMIGÓN BASE Y CILINDRO DE ACERO NO RESULTA EFECTIVO EN MOVIMIENTOS LATERALES** (VER DETALLE ANEXO).
